SISMOS HISTÓRICOS EN LA REGIÓN DEL NIDO DE BUCARAMANGA

Foro: Actividad Sísmica y su monitoreo, orientado a la gestión del riesgo de desastres en Santander.

Grupo de Evaluación y Monitoreo de la Actividad Sísmica

26 de marzo de 2015, Bucaramanga

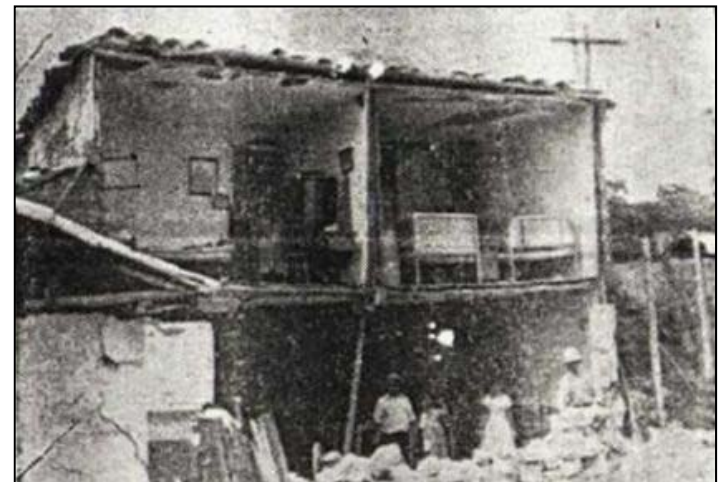
Colapso del muro de una vivienda en Pereira.
Fuente: Diario La Patria.

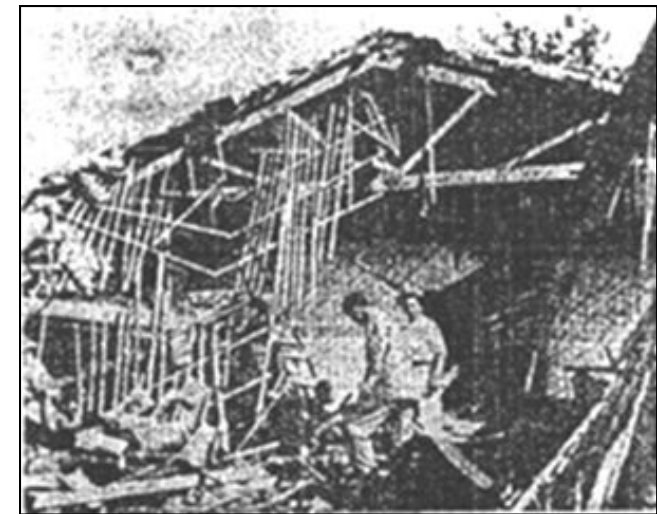
Colapso del Liceo Departamental de Sonsón.
Fuente: Diario La Patria.

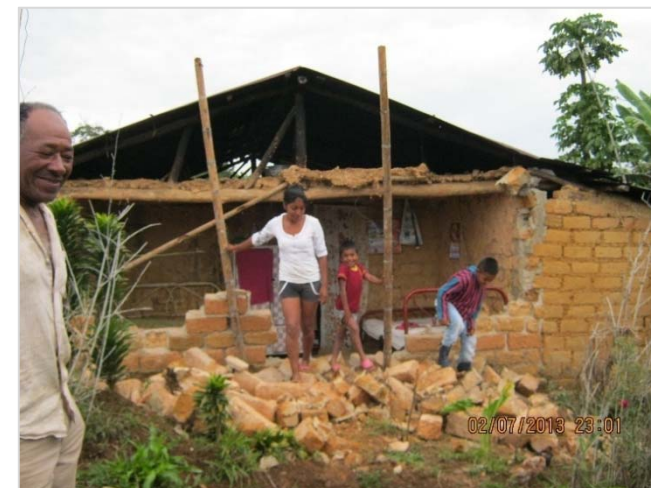
Colapso del muro de una vivienda en Cajibío (Cauca).

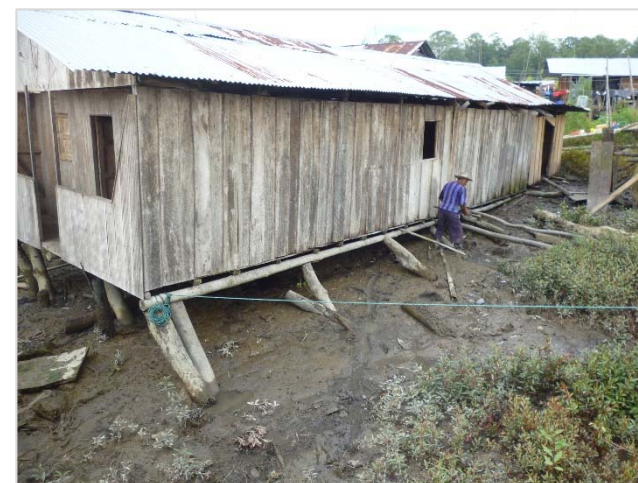
Inclinación de pilotes de una vivienda en Santa Bárbara (Nariño).

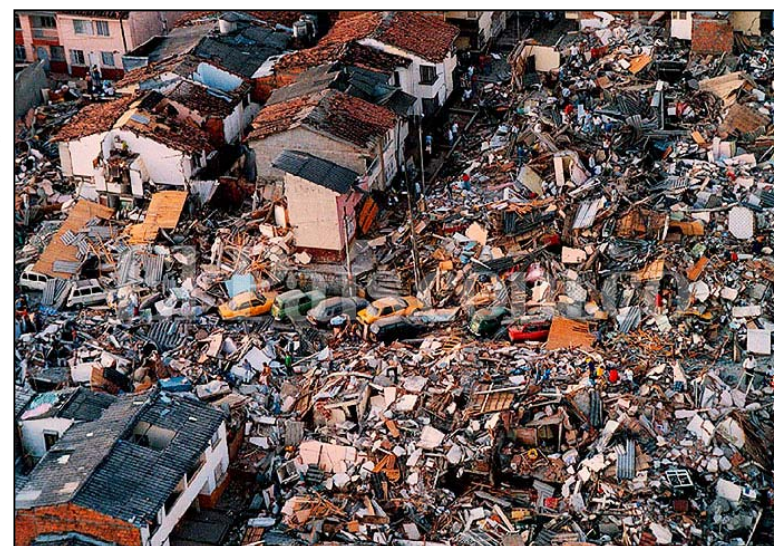
Destrucción de viviendas en Armenia.
Fuente: Diario El Tiempo.
